故障原因及び調整法

〔巻取機構〕

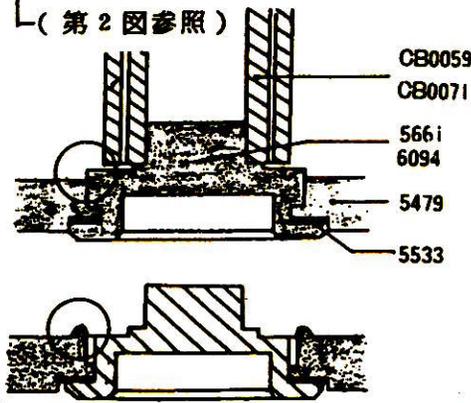
第2図

- フィルム送り不確実**
 - スプール(CB0059 CB0071)の回転力量軽い
フィルム巻取時、スプール室に太くゆるく.....
巻取れるのは、スリップ力量がムラ、又軽すぎるためです
 - スプール下受(5661 6094)取付悪い.....
 - スプール室(本体)加工不良
スプール下受のネジ部が本体面より必要以上に出ているもの、スプロケット歯底より出ているものは削り取って下さい
 - スプロケットの空転が早い
テスト用フィルムを入れて2~3回巻上げた後Rノブをまわしてフィルムを緊張させ、そのままの状態でもR釘(5544)を押したときRノブが回転するまでストロークを見て下さい

調整座金(5533)を挿入して下さい
(第2図参照)
